2020/12/19 9:20頃

塗装工(補修) 男 50歳 経験20年 墜落・転落 左大腿骨骨折

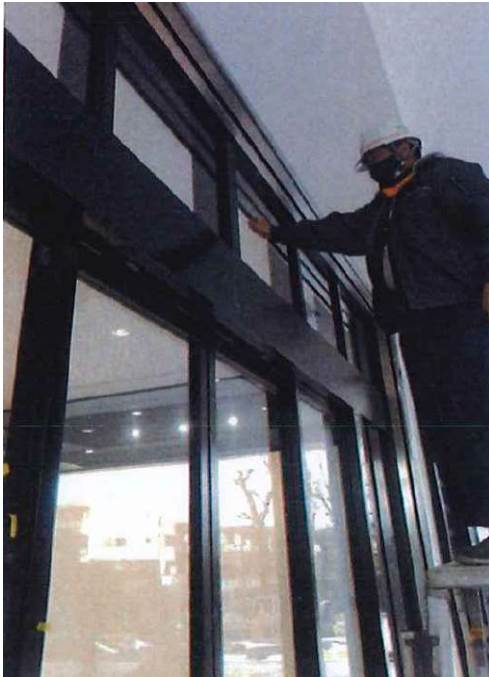
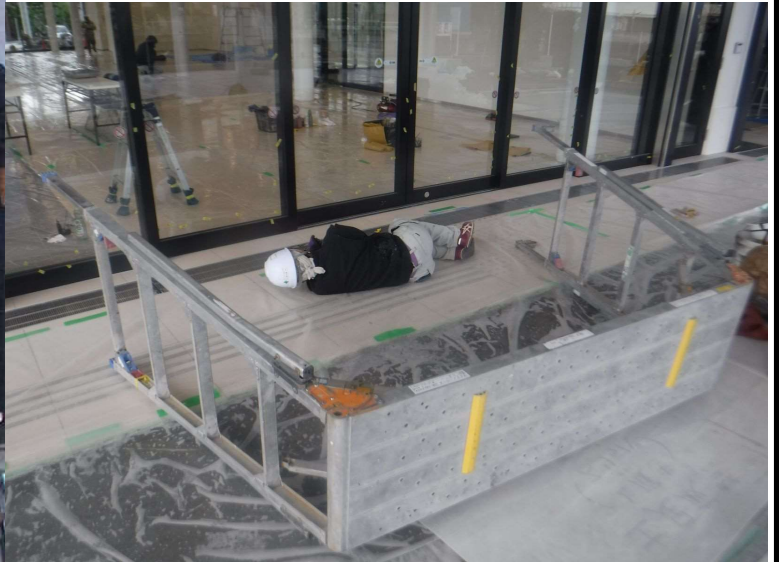
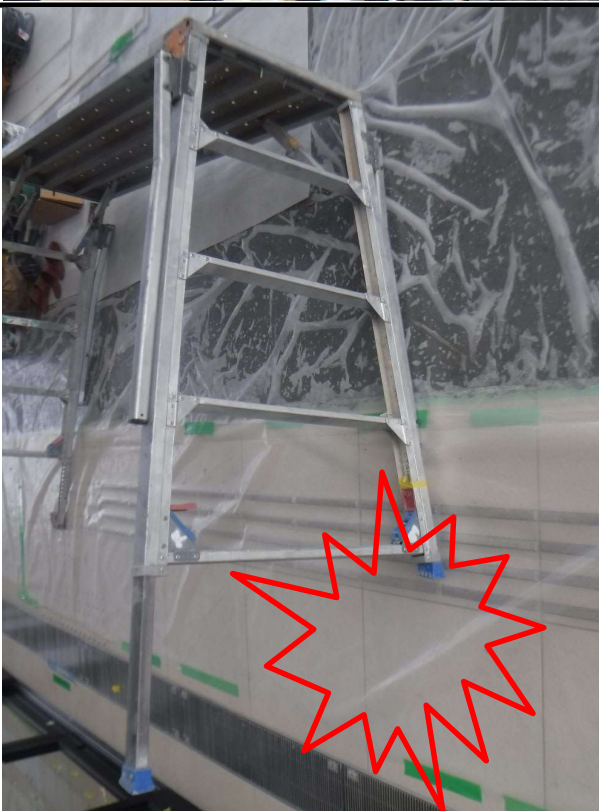
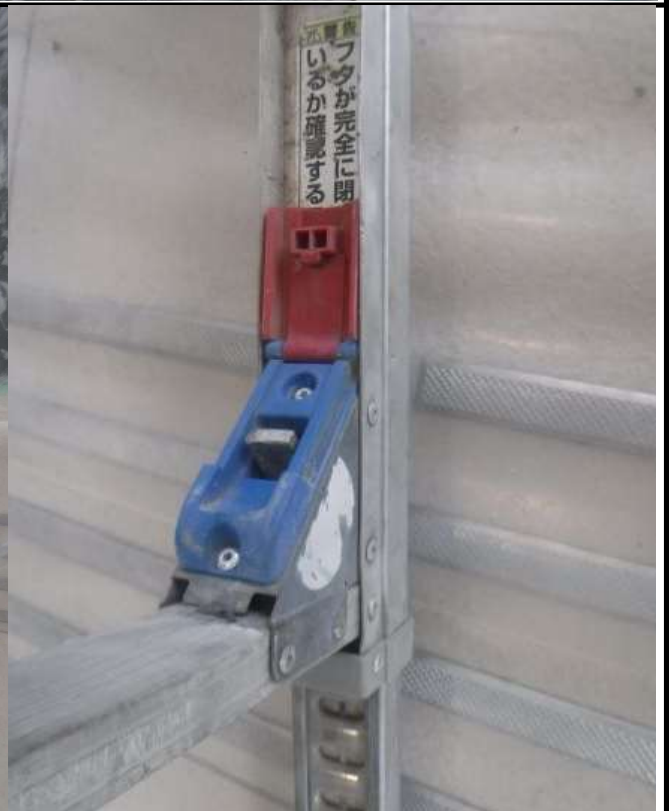
1. 状況図 (平面及び立面図、被災者、他の作業員及び機械設備の位置機種、性能名称等記入する)

- ① 建物1階エントランス前で
- ② 可搬式作業台(立ち馬H=1,800)を使用し、サッシ補修作業をしているときに
- ③ 立ち馬の延長脚の一ヶ所が縮んだため
- ④ バランスを崩して転落し、左大腿部を強打し負傷した。

◎<構造的対策> 立ち馬等を使用する作業については始業前点検を必ず実施すること。

場所を移動させたときは各種ストッパーのロックを再確認すること。

◎使用高さに応じ、ワンサイズ上の立ち馬を選定する、※補助手すり付き、両端部 感知板付き

◎<使用方法の対策> 本部通達R2-10号: 可搬式作業台(立ち馬)の適正使用時のルールを徹底すること。
